# ASPECTS DE PATINES

NOTE TECHNIQUE ■ STA BE 16-31 FR

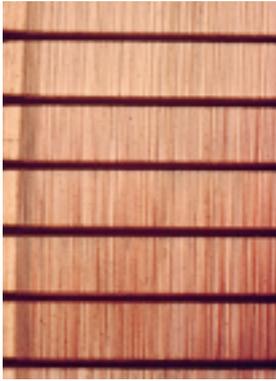
P 2

- P2 - P4 - P6 : Patines normales.  
De coloration uniforme, marron clair (P2) à marron foncé (P6).  
Fonctionnement satisfaisant de la machine et des balais.

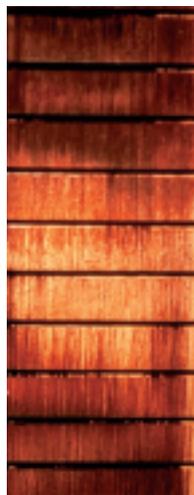
P 16

- P12 : Patine striée.  
Raies ou bandes plus ou moins larges, alternativement claires et foncées, sans usure de cuivre.  
Causes les plus fréquentes : humidité excessive, vapeurs huileuses ou gaz agressifs dans l'air ambiant, balais sous-chargés.
- P14 : Patine décapée.  
Comme P12 mais avec des bandes décapées couleur cuivre ou très légèrement patinées. Il y a attaque du métal.  
Causes les plus fréquentes : les mêmes que pour patine striée, mais aggravées ou prolongées. Également, nuance de balais inappropriée.
- P16 : Patine tartinée.  
Taches de formes, colorations et dimensions diverses, sans caractère de périodicité.  
Causes les plus fréquentes : collecteur déformé ou malpropre.

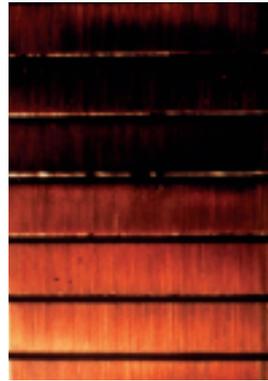
P 22

- P22 : Taches isolées ou régulièrement réparties.  
Taches foncées à bords dégradés.  
Causes les plus fréquentes : faux rond du collecteur (tache isolée) ou vibrations résultant d'un équilibrage incorrect, de paliers ou roulements défectueux, d'un alignement d'arbre imparfait, etc. (taches régulièrement réparties sur une ou plusieurs zones du collecteur).
- P24 : Taches foncées à bords francs suivies ou non de taches plus claires à bord estompés.  
Causes les plus fréquentes : défaut affectant une lame ou un groupe de lames et occasionnant le soulèvement du balai.
- P26 - P28 : Lames tachées au milieu ou sur les bords.  
Ombrage sur le milieu des lames (P26) ou frangeant les deux bords de lames (P28).  
Causes les plus fréquentes : rectifications défectueuses du collecteur.

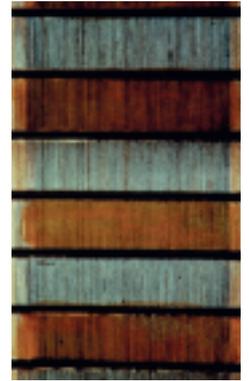
P 42

- P42 : Lames alternativement claires et foncées.  
Encadrées d'un nombre variable de lames claires, les lames foncées sont d'aspect poli, ou mat ou charbonneux. Ce schéma se reproduit sur tout le tour du collecteur. C'est un motif répétitif.  
Les causes les plus fréquentes sont d'origine électrique. Elles sont liées au mode de bobinage d'induit, avec commutations successives (et de difficulté croissante) des conducteurs dans l'encoche.  
Peut être corrigé par l'emploi d'une nuance ayant de meilleures propriétés de commutation.
- P46 : Taches au double pas polaire.  
Taches nettes ou floues, de couleur foncée et d'aspect mat ou charbonneux, distantes du double pas polaire.  
Causes les plus fréquentes : soudures défectueuses sur équipotentielle, radiale, ou tête de bobine.

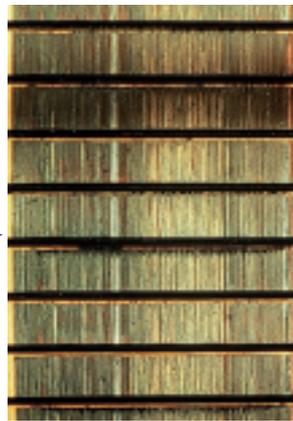
- T 10 : Image de balai.  
Tache foncée ou noire reproduisant la face frottante du balai sur le collecteur.  
Causes les plus fréquentes : arrêt prolongé de la machine sans courant ou arrêt momentané de la machine en charge.
- T 12 : Frange foncée due à une lame saillante L 2.
- T 14 : Frange foncée due à une lame en retrait L 4.
- T 16 : Franges foncées dues à des micas saillants L 6.
- T 18 : Taches foncées et localisées dues à des bavures L 8.

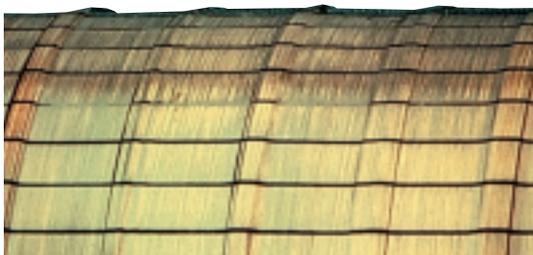
- R 2 : Vue d'un collecteur permettant d'apprécier l'usure du métal piste par piste – quinconçage correct –. Cette usure peut apparaître après un fonctionnement très long.
- R 4 : Vue d'un collecteur dans le cas d'une usure anormale du métal par quinconçage incorrect des balais, qualité inadaptée, pollutions diverses, etc...
