IMAGES DE BALAIS SUR BAGUES DE MACHINES SYNCHRONES

NOTE TECHNIQUE ■ STA BE 16-44 FR

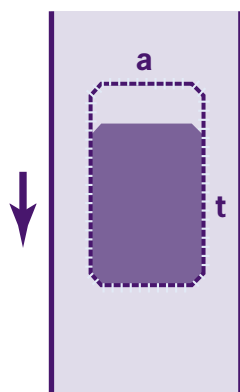
Fig. 1

b) Le marquage instantané apparaît à la suite d'une très courte mais très forte surcharge des balais. La cause est accidentelle comme par exemple, la surtension consécutive au délestage d'un alternateur en charge. La coupure du circuit entraîne la démagnétisation du fer du stator avec onde de choc dans le circuit d'excitation.

Les arêtes des images de balais, dans ce cas particulier (Fig. 1) sont nettes dans le sens tangentiel et floues dans le sens axial de la bague. Les deux zones floues, de chaque côté de l'image, matérialisent avec une précision très acceptable l'arc décrit par la bague sous le balai pendant la durée de l'onde de choc, de l'ordre de 20 microsecondes.

Protéger le circuit d'excitation contre les surtensions par un ensemble tournant de résistances variables du type Varistance "Carbohm".
