PONTS DE CUIVRE ENTRE LAMES DE COLLECTEUR (COPPER DRAGGING)

NOTE TECHNIQUE ■ STA BE 16-43 FR

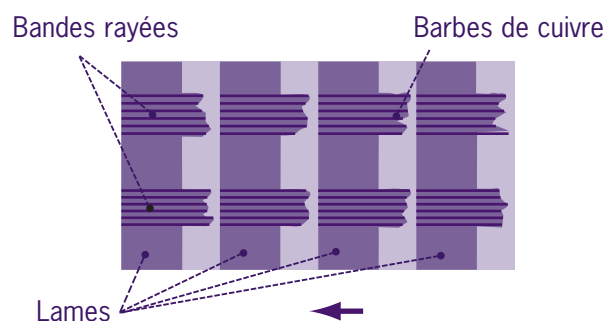
Fig. 2

- Les "barbes" prolongent les bandes que l'on trouve sur les collecteurs rayés et s'observent souvent sur le bord de fuite des lames quand la machine tourne dans un seul sens (fig. 2). Un jeu axial important du rotor entre ses paliers favorise la croissance du phénomène par suite du mouvement de lacet des lames sous les balais.

- Le meilleur remède consiste à surveiller la machine et à décoller les barbes au pinceau de verre dès qu'elles apparaissent. Cette action relève de l'entretien préventif.
- Chanfreiner les bords de lames et/ou adoucir les arêtes avec un outil approprié (grain d'orge).
- Supprimer, **si c'est possible**, des balais dans les lignes, de manière à augmenter la densité de courant dans les balais restants. Par ce moyen, on diminue les risques de vibrations des balais et, par conséquent, les causes de martelage des lames.
- Changer, **si c'est possible**, la nuance de balais lorsqu'on connaît le régime de charge de la machine.
